<技術報告>上宝観測所における地殻変動連続観測

和田, 安男

観測班（地震予知研究センター上宝観測所）

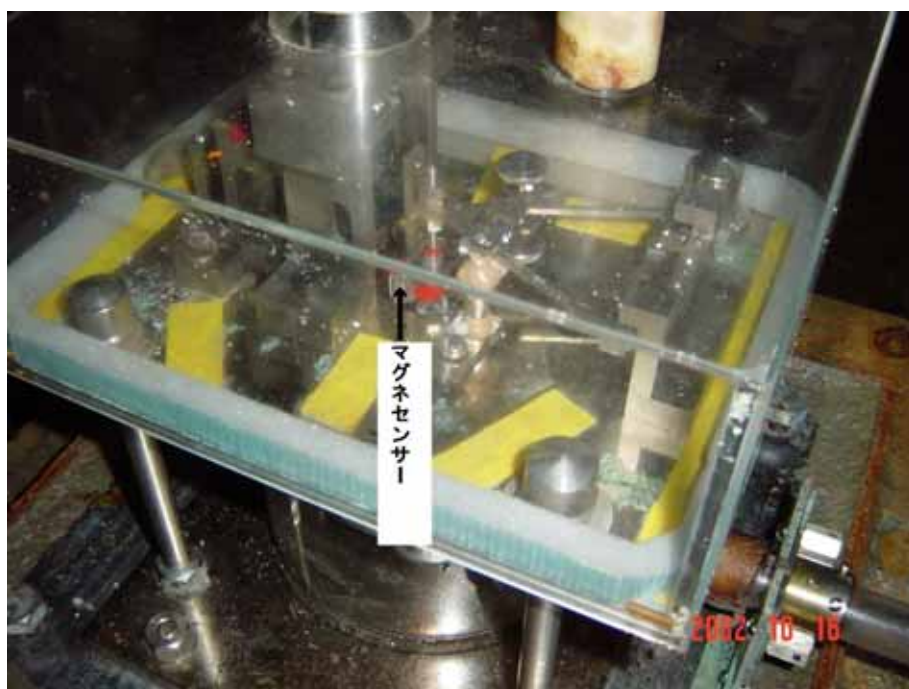
写真 4 電子式水管傾斜計増幅部

写真 4 にマグネセンサーを使用した電子式水管傾斜計増幅部を示す。Fig.7 に 1984 年 1 月 1 日より 2002 年 12 月 31 日までの電子式水管傾斜計 (WT-1、2、3) 2 成分の毎日 0 時の観測値を用いたベクトル図及び観測値を示す。両成分に温度変化によると思われる年周変化、WT-31 には 1995 年 10 月頃に屈曲変化が見られる。2004 年 6 月に従来のテレメータの故障によりデータロガー方式に変更する。
